## **CONTROLE TECNOLÓGICO DO CONCRETO AUTOADENSÁVEL: ESTUDO DE CASO EM UMA OBRA DE PAREDES DE CONCRETO**

## TECHNOLOGICAL CONTROL OF SELF-COMPACTING CONCRETE: A CASE STUDY IN A CONCRETE WALL PROJECT

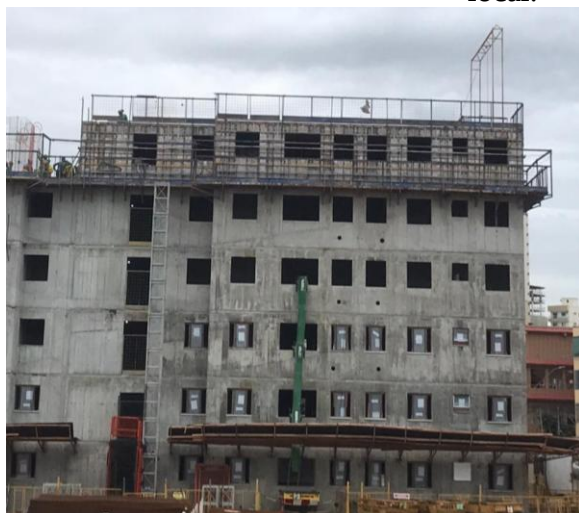
O modelo estrutural da construção é de paredes de concreto, em que se utilizam jogos de formas, armação e instalações elétricas e hidráulicas e, ao final, a estrutura é concretada. Na Figura 1a pode ser vista a elevação da estrutura e na Figura 1b observa-se o jogo de formas metálicas já montado no local.

Figura 1 – 1a) Elevação da estrutura, 1b) Jogo de formas metálicas já montado no local.
