## **CARACTERIZAÇÃO, DISTRIBUIÇÃO ESPACIAL E PROPOSTA DE MELHORIAS PARA SINISTROS DE TRÂNSITO COM VÍTIMAS FATAIS EM APARECIDA DE GOIÂNIA (2020-2022)**

**CHARACTERIZATION, SPATIAL DISTRIBUTION AND IMPROVEMENT  
PROPOSAL FOR FATAL ROAD TRAFFIC CRASH IN APARECIDA DE GOIÂNIA  
(2020-2022)**

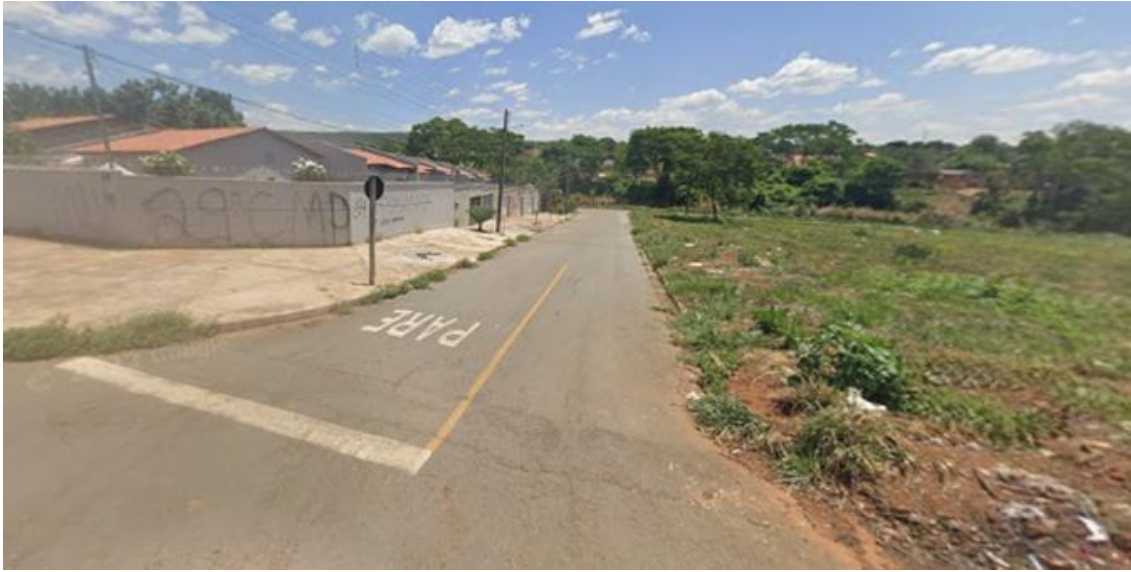
**Figura 6: Rua Dom Pedro II**

A rua Dom Pedro II é classificada como uma via local, sendo uma pista simples com duplo sentido, sem presença de semáforos ou radares de velocidade no trecho de aplicação da ASV. É uma via de uso do solo residencial, como pode-se observar na Figura 6. A largura da pista é de 3,40 m e no local observa-se o deslocamento de usuários em veículos motorizados, ciclistas e pedestres.

Conforme indicado na Tabela 3, ao realizar a inspeção observou-se, de modo geral, que a calçada do lado esquerdo da via está em boas condições, e também o pavimento está bem conservado, sem buracos e rachaduras. Além disso, as sinalizações horizontais e verticais desse lado estão adequadas. Por outro lado, a ausência da calçada no lado direito da via representa um risco significativo para a segurança dos pedestres. A segurança dos pedestres é melhorada por elementos como calçadas contínuas e largura adequada. Esses aspectos garantem que todos possam se deslocar com segurança. Além disso, a presença de calçadas bem mantidas e a sinalização clara ajudam a reduzir acidentes, tornando as ruas mais seguras para todos os usuários (Distefano & Leonardi, 2023).

Além disso, a interseção da rua Dom Pedro II com a rua Colombo Baiocchi apresenta problemas de visibilidade, onde os motoristas de veículos são obrigados a avançar além da faixa de “Pare” para obter uma visualização adequada à esquerda. Também se observa a ausência da sinalização vertical na interseção. Embora tenha iluminação, esta não é eficiente. A iluminação da via e as condições de visibilidade são fatores da infraestrutura viária e do meio ambiente que incidem sobre a segurança de motoristas, passageiros e pedestres (Buson & Valentini, 2020).

Ainda, em relação às vias adjacentes, apesar de não haver dados de velocidade média operacional para a via, observa-se que os condutores trafegam em alta velocidade, especialmente na avenida Alfredo Nasser, que está disposta perpendicularmente a Rua Dom Pedro II. Esta via necessita de sinalizações horizontais adequadas e não reduzem a velocidade a tempo ao realizar conversões na rua Dom Pedro II.

Além disso, a utilização de lâmpadas adequadas nas vias pode gerar impactos positivos na segurança de todos os usuários: motoristas, pedestres, ciclistas e motociclistas. As luzes LED branco-azuladas emitem luz a uma temperatura que pode intensificar a poluição luminosa e ter impactos adversos na saúde humana. A exposição prolongada à luz visível de alta intensidade pode causar alterações no ritmo circadiano, modificar circuitos neuronais e ativar genes de estresse, contribuindo para problemas de saúde. Estratégias para mitigar esses efeitos incluem o uso de lentes âmbar e a adoção de luzes com baixa temperatura de cor (Cupertino et al., 2023).

Recomenda-se também a extensão do meio-fio na calçada do lado esquerdo da via, o que reduz a largura efetiva das vias, conforme exemplificado nas Figuras 10. Ao aumentar a largura da calçada, melhora-se a visibilidade, eliminando a necessidade dos veículos de avançar na interseção. Além disso, o espaço disponível para a circulação de veículos é reduzido, o que obriga os motoristas a diminuírem a velocidade (Zegeer et al., 2013). Essa redução torna mais seguro para os pedestres atravessarem a rua e diminui o risco e a severidade de colisões.

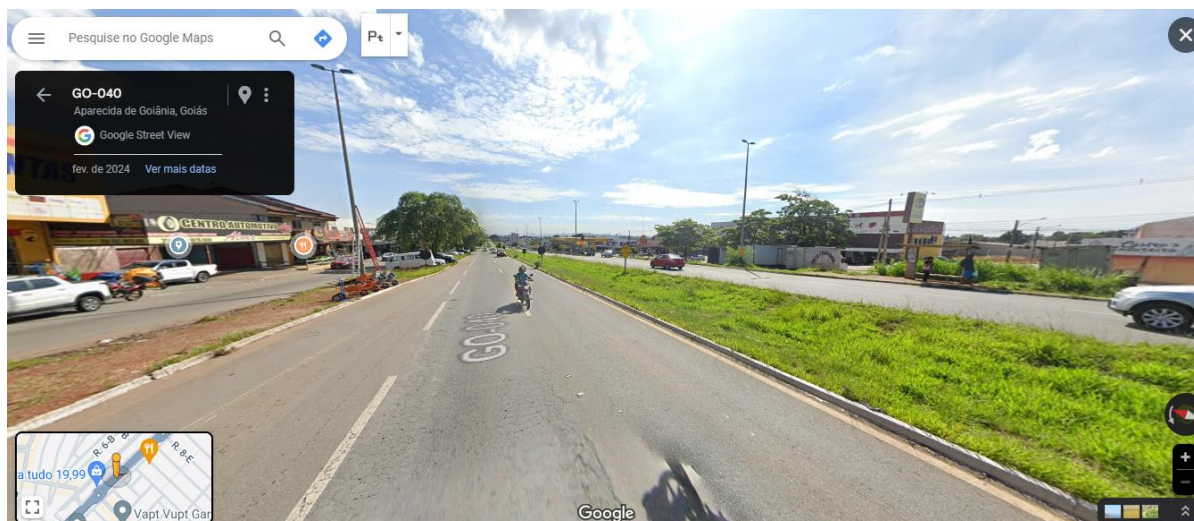
**Figura 7: GO-040 Km 2.**

A GO-040 é classificada como uma via de trânsito rápido, de pista dupla separada por canteiro central, com duas faixas por sentido de tráfego, e também, há uma pista de acesso nos dois sentidos da via. Há a presença de semáforos, radar de velocidade e várias rotatórias nos trechos de aplicação da ASV. O uso do solo é majoritariamente comercial, mas alguns trechos possuem residências no entorno. A via possui limite de velocidade de 40 km/h e 60 km/h. Nos trechos analisados, há apenas um radar de velocidade, com limite de 40 km/h. Os sinistros fatais registrados nessa via ocorreram nos quilômetros 2, 3 e 5, sendo esses trechos auditados. O quilômetro 2 (Figura 7), teve duas ocorrências com vítimas fatais, enquanto o quilômetro 3 (Figura 8), registrou uma ocorrência fatal.

A Tabela 4 apresenta o resultado da lista de verificação utilizada na Auditoria de Segurança Viária na GO-040 para os quilômetros 2 e 3 deste trecho. Ambos os trechos não apresentam curvas perigosas ou fechadas, nem aclives ou declives acentuados. A visibilidade é boa nas curvas e interseções existentes. No entanto, a marcação de faixas de tráfego não é visível em todo trecho, principalmente sentido Goiânia. Em relação à velocidade, existe um radar de velocidade com limite de 40 km/h em frente ao Portal Sul Shopping. Há também, sinalização de limite de velocidade visível. Entretanto, observa-se que os condutores trafegam em alta velocidade e a iluminação é insuficiente e não funciona corretamente.

Especialmente nos trechos do km 2 e 3, por se tratar de um local com uso do solo majoritariamente comercial, como mostra as Figuras 15 e 16, sugere-se o alargamento das calçadas em ambos os sentidos da via, desde o km 2 até o km 3. Essa intervenção no ambiente construído tornaria a área mais atrativa para pedestres, incentivando e aumentando a predisposição das pessoas a caminhar. Ampliar as calçadas é uma medida que valoriza o pedestre, promovendo maior segurança, conforto e acessibilidade (Andrade & Linke, 2017).

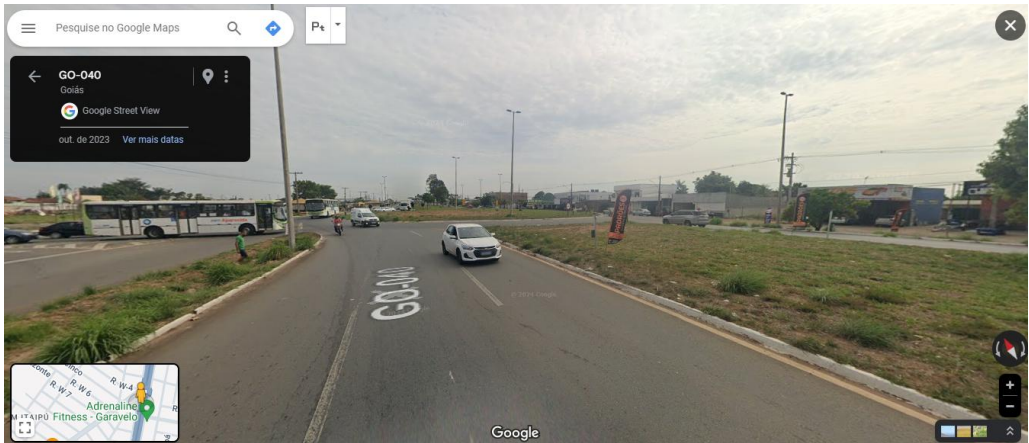
Figura 9: GO-040 Km 5.

O quilômetro 5, teve duas ocorrências com vítimas fatais, ambas no período da noite e madrugada, sendo uma delas, atropelamento de pedestre. O trecho contempla duas rotatórias, ambas são bem sinalizadas e com visibilidade adequada, conforme uma delas presente na Figura 9.

Em relação aos sinistros ocorridos na rotatória, recomenda-se a instalação de sonorizadores na aproximação destas. Os sonorizadores, conforme exemplo mostrado na Figura 14, são compostos por uma sequência de réguas transversais ao fluxo do tráfego, fixadas sobre o pavimento e seu objetivo é alertar os motoristas sobre a necessidade de reduzir a velocidade e aumentar a atenção em locais onde a entrada na rotatória pode não ser facilmente percebida devido à velocidade ou à geometria da via (CONTRAN, 2022). Apesar de a velocidade regulamentada nas aproximações das rotatórias ser de 40 km/h, foi possível observar na visita ao local, que os condutores trafegam a velocidades mais elevadas.

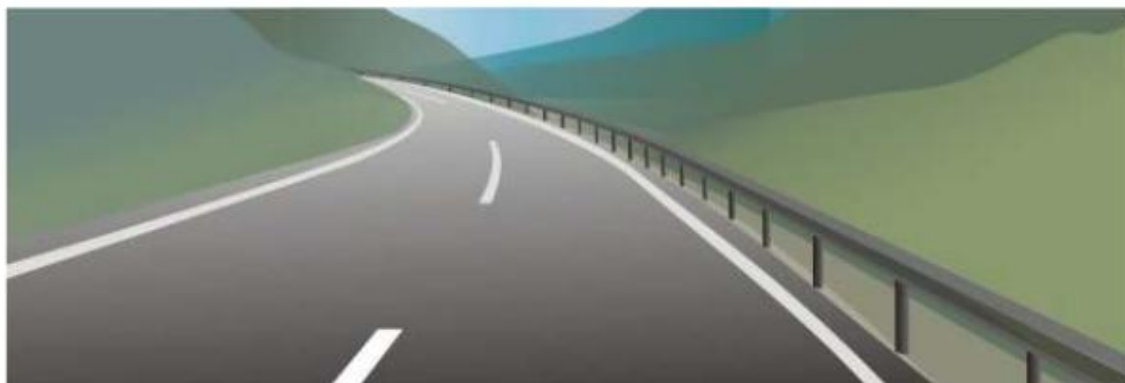
**Figura 11:** Exemplos de defensas metálicas.

canteiro central da via. Além disso, também foram registrados sinistros de trânsito com vítimas fatais nas rotatórias (Diário de Goiás, 2020; O Popular, 2020). Dado isso, recomenda-se a instalação de dispositivos de contenção longitudinal, tal como o exemplo demonstrado na Figura 11, que tem o objetivo de conter, absorver a energia de impacto e redirecionar os veículos desgovernados que saiam da faixa de rodagem (CONTRAN, 2022).

Estudos mostram que a implementação de barreiras centrais em vias com divisão central reduz em 15% o número de sinistros com vítimas fatais. Barreiras de concreto podem reduzir os sinistros de trânsito com vítimas fatais em 38%, enquanto as defensas metálicas reduzem 12%. Já os cabos de aço na divisão central reduzem em 7% os sinistros de trânsito com gravidade não especificada (Elvik et al., 2015). Destaca-se, entretanto, que a escolha do tipo de contenção deve estar de acordo com a NBR 15486 (ABNT, 2016), que considera características geométricas, velocidade, composição do tráfego e a presença de pedestres e ciclistas, entre outros fatores e a NBR 17084 (ABNT, 2022), que trata de dispositivos auxiliares e sistemas de proteção para motociclistas. O atendimento às normas visa o dimensionamento dos dispositivos mais adequados para as características da via.

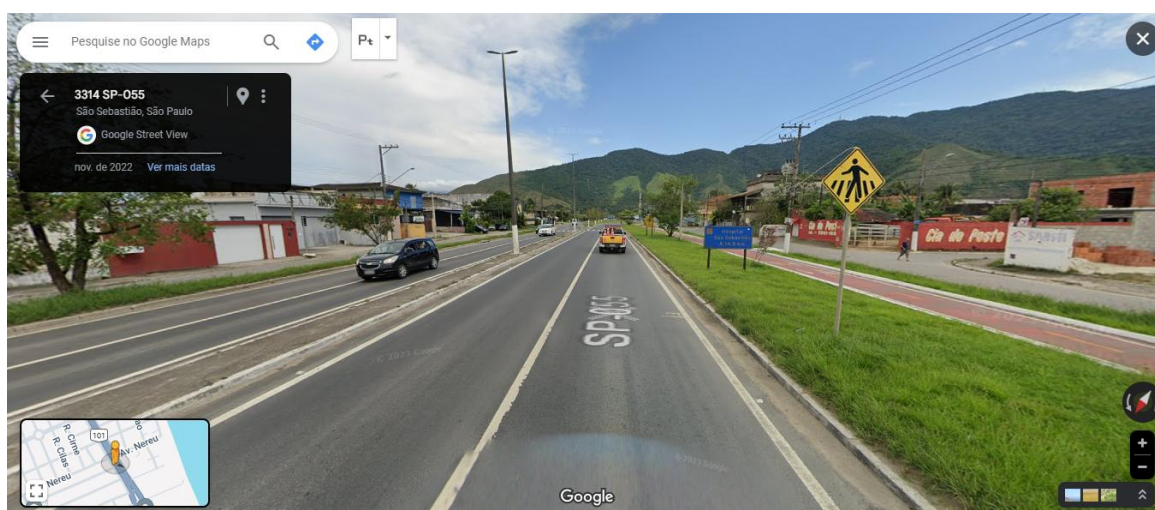
**Figura 17: Ciclovia em uma rodovia de São Paulo.**

Por fim, recomenda-se a construção de uma ciclovia no canteiro lateral da via. Os canteiros do lado direito da via, no sentido Aragoiânia, possuem larguras que variam de 4 a 10 metros. De acordo com o manual do CONTRAN (2022), a largura útil bidirecional mínima para uma ciclovia varia de 2 a 4 metros, dependendo do número de bicicletas no horário de pico mais movimentado do dia da semana. Nos trechos onde isso não ocorre, sugere-se alargar os canteiros, utilizando parte da via lateral à rodovia. Ainda, para a segurança dos ciclistas, é recomendável a instalação de defensas metálicas ao longo da ciclovia (CONTRAN, 2022; NBR 15486, 2016). A justificativa para essa intervenção é a presença de ciclistas circulando nas vias, devido à proximidade do terminal Garavelo e do Portal Sul Shopping, frequentado principalmente por moradores locais. A Figura 17 apresenta um exemplo de implantação de ciclovia em uma via de trânsito rápido.
